| ADRES | Tapijnkazerne ong. 6211 KD Maastricht |
| GEGEVENS | Hekwerken en Pylonen van de Tapijnkazerne |
| STATUS | Waardevol cultuurhistorisch element GM-3874 |

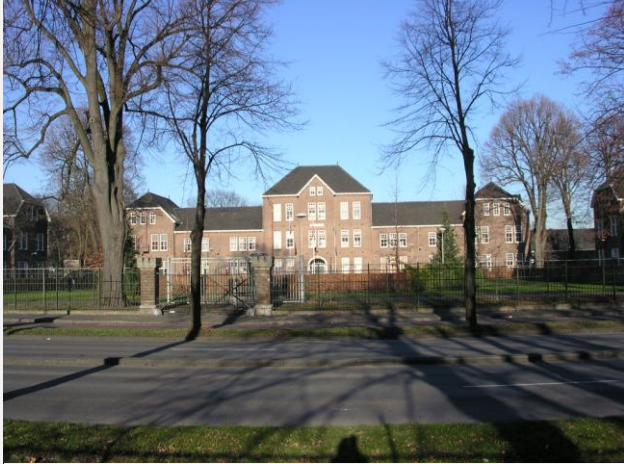
| FOTO'S | <p><i>Hekwerk en pylonen</i></p> |
| OMSCHRIJVING | <p>Hekwerk rond de Tapijnkazerne. Het hekwerk bestaat uit moderne staanders die samengesteld zijn uit stalen H-profielen. Daartussen hekken met verticale ronde spijlen en verticale dwarsverbindingen. Het hek dateert uit de beginfase van de bouw van de kazerne 1916-1919. In het rondlopende hekwerk zijn drie poorten opgenomen met telkens twee pylonen. Ze staan op ter markering van de oorspronkelijke ingang op de hoek St. Hubertuslaan & Prins Bisschopssingel; ter hoogte van de voertuigen inrit aan de St. Habertuslaan en aan de noordzijde achter het Lazaretgebouw.</p> <p>De pylonen zijn opgemetseld met bakstenen in kruisverband en ze worden bekroond met een bekroning van kunststeen in de vorm een gekanteelde decoratie.</p> <p>Aan de noordzijde van de kazerne is het hekwerk verdwenen. Hier staan wel nog 2 resterende pylonen.</p> |

| RICHTLIJNEN | <p>Algemeen:</p> <ul style="list-style-type: none"> Voor de algemene richtlijnen voor dominante en kenmerkende panden, alsmede de waardevolle cultuurhistorische elementen, zie paragraaf 2.1 van dit rapport. <p>Objectgericht:</p> <ul style="list-style-type: none"> De hekken verkeren door achterstallig onderhoud in een slechte staat en ze dienen op korte termijn behandeld te worden tegen corrosievorming die het ijzer aantast. |
