ADRES	Capucijnenstraat bij 45 6211 RP Maastricht	
GEGEVENS	Objectnaam: Maison de la Miséricorde Oorspronkelijke functie: kloostercomplex Zusters v.d. Miséricorde Huidige functie: kantoren en zalen 'Traject' (gemeente Maastricht)	
STATUS	Dominant bouwwerk (kloosterkapel, kloostervleugels, lekenkapel)	
FOTO'S	<div data-bbox="448 495 919 1111">

**Inleiding**

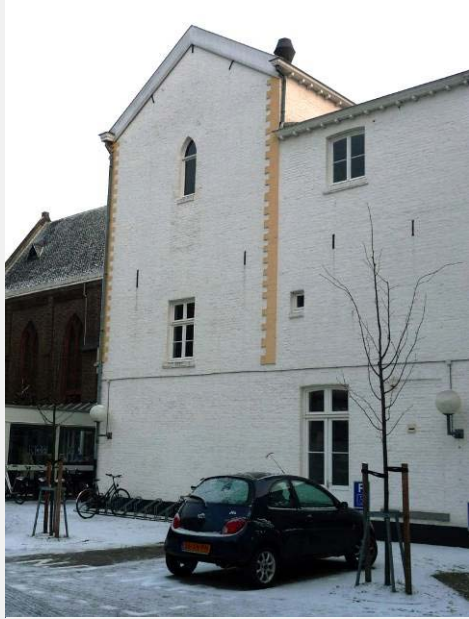
<p data-bbox="448 1115 836 1144"><i>De noordelijke kopgevel van de kloosterkapel</i></p> </div> <div data-bbox="935 495 1406 1111">

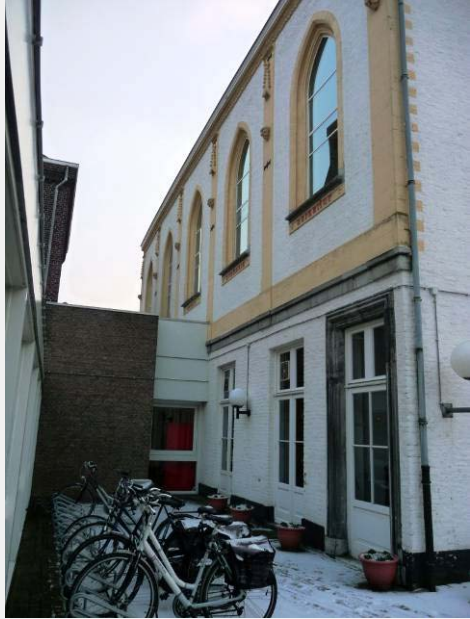
<p data-bbox="935 1115 1294 1144"><i>De oostelijke zijgevel van de kloosterkapel</i></p> </div> <div data-bbox="448 1178 919 1525">

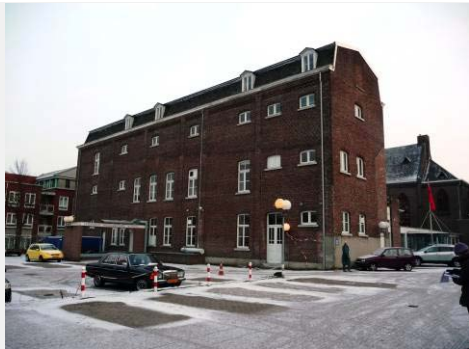
<p data-bbox="448 1541 708 1570"><i>De noordelijke kloostervleugel</i></p> </div> <div data-bbox="935 1178 1406 1525">

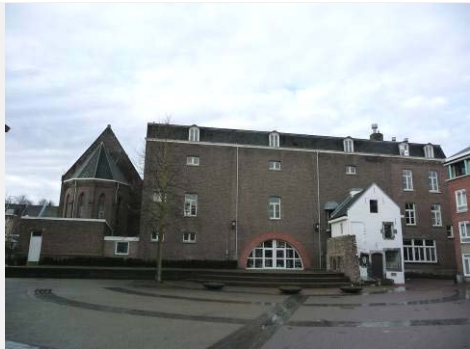
<p data-bbox="935 1541 1179 1570"><i>De oostelijke kloostervleugel</i></p> </div> <div data-bbox="448 1603 919 1951">

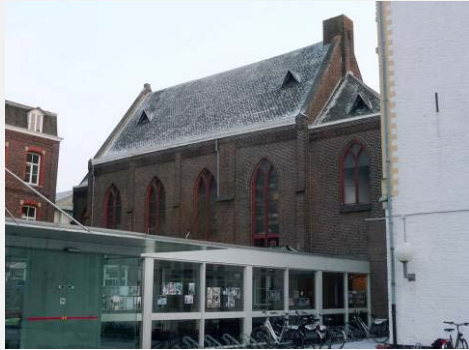
<p data-bbox="448 1966 735 1995"><i>De lekenkapel vanuit het noorden</i></p> </div> <div data-bbox="935 1603 1406 1951">

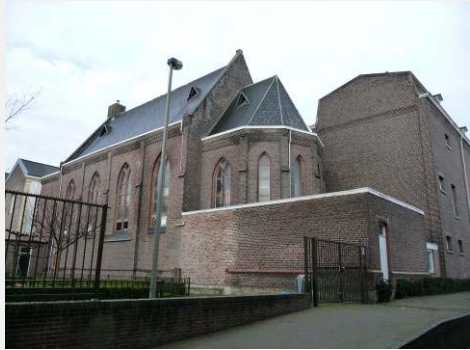
<p data-bbox="935 1966 1243 1995"><i>De lekenkapel vanuit het zuidoosten</i></p> </div>
