ADRES	Lage Barakken 17a t/m 21 6221 CH Maastricht
GEGEVENS	Oorspronkelijke functie: woonhuizen Huidige functie: woonhuizen
STATUS	Kenmerkend bouwwerk: voorgevels en dak
FOTO'S

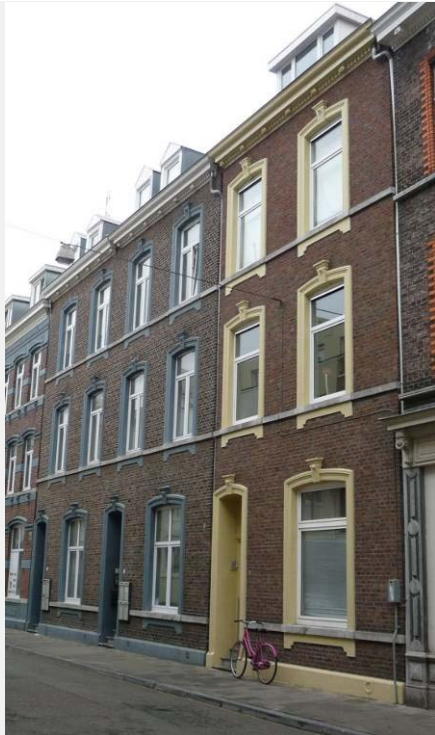
<p><i>De voorgevels van Lage Barakken 17a t/m 21</i></p>
OMSCHRIJVING	<p>Inleiding Drie woningen met lijstgevels, gebouwd rond 1895-1900 in sobere eclectische stijl, gelegen binnen de bebouwde kom en binnen het beschermd stadsgezicht van Maastricht. Gesitueerd aan de oostzijde van de Lage Barakken, zijn de huizen gebouwd op de plek van de laat-middeleeuwse vestinggordel.</p> <p>Beschrijving Drie tussenwoningen, elk twee traveeën breed, die een architectonische eenheid vormen. Het blok is opgebouwd uit drie bouwlagen met een zadeldak met de nok evenwijdig aan de straat. De dakkapellen die zich in het dakvlak aan de voorzijde bevinden, zijn vernieuwd. Aan het dak is een bakgoot met een geprofileerde gootlijst met sierklossen en een tandlijst. Aan de onderzijde hebben de gevels een lage, gestucte plint met ronde ventilatieroosters. Het opgaand muurwerk is uitgevoerd met rode bakstenen, gemetseld in kruisverband. Het voegwerk van nr. 17a-d en 19a-d is nog oorspronkelijk. De gevel van nr. 21 is gezandstraald en opnieuw gevoegd. De gevels hebben een sobere vormgeving met enkele neoclassicistische elementen: de getoogde gevelopeningen zijn voorzien van een gestucte, geprofileerde omlijsting met sluitsteen en vlakke lambrequins onder de vensterbanken. De vensterbanken zijn van hardsteen en lopen door in gecementeerde waterlijsten die de verschillende bouwlagen visueel van elkaar scheiden. Elke gevel is twee traveeën breed; de opzet is telkens hetzelfde. Links bevindt zich de voordeur, geplaatst in een verdiept portiek met drie hardstenen treden. De deuren zijn allen een keer vervangen. In alle drie de gevallen is het deurkozijn en het kalf tussen de deur en het bovenlicht nog origineel en uitgevoerd met bloktandlijst. Het bovenlicht van</p>

<p>nr. 17a-d is gevuld met glas-in-loodruitjes; het bovenlicht van nr. 19a-d en 21 is vernieuwd (geen roede-indeling). Rechts van de voordeur is een venster, waarvan het raam is vernieuwd in kunststof. Wat opvalt is dat de vensters op de verdiepingen niet precies boven de gevelopeningen op de begane grond zijn geplaatst, maar ietsje naar rechts zijn verschoven, wat het gevelbeeld verlevendigd. Alle vensters hebben dezelfde vormgeving bevatten vernieuwde kunststof ramen.</p>
<p>WAARDERING</p>	<p>Het bouwwerk is “kenmerkend” gewaardeerd vanwege zijn historisch-ruimtelijke samenhang en zijn architectuurhistorische waarde en meer in het bijzonder omdat:</p> <ul style="list-style-type: none"> • het object qua structuur (rooilijn) deel uit maakt van de middeleeuwse vestingstructuur, maar qua bebouwing behoort tot de 19^{de}-eeuwse uitbreiding, in dit geval op de plek van de vestinggordel. • het object onderdeel is van en ondersteunend is aan een straatwand met voorgevels uit overwegend dezelfde bouwperiode, die een eenheid vormen door maatvoering en ritmering. • het object architectuurhistorische betekenis heeft vanwege de esthetische kwaliteit van het ontwerp. <p>Waardevolle elementen die bijdragen aan bovengenoemde waardering zijn onder andere:</p> <ul style="list-style-type: none"> • de gestucte omlijstingen • de hardstenen vensterbanken • de gecementeerde waterlijsten • de originele gootlijst <p>Het pand is niet dominant gewaardeerd vanwege:</p> <ul style="list-style-type: none"> - de aantasting van de authenticiteit (alle vensters en deuren zijn vernieuwd) - te weinig uniciteit

<p>RICHTLIJNEN</p>	<p>Algemeen:</p> <ul style="list-style-type: none"> • Voor de algemene richtlijnen voor dominante en kenmerkende bouwwerken, alsmede de waardevolle cultuurhistorische elementen, zie paragraaf 2.1 van dit rapport. • Voor de algemene richtlijnen voor onderhoud en wijzigingen in cultuurhistorische attentiegebieden en beschermde stadsgezichten, zie paragraaf 2.3 van dit rapport. <p>Objectgericht:</p> <ul style="list-style-type: none"> • Indien de kunststof ramen vervangen moeten worden, dit bij voorkeur in hout doen en in een oorspronkelijke indeling en met de oorspronkelijke profilering (zie buurpanden). • De beplating van de voordeur van nr. 21 doet afbreuk aan het gevelbeeld. Deze bij voorkeur verwijderen. • De huidige kleurstellingen van de gestucte omlijstingen doet afbreuk aan de karakteristiek van de gevels. Bij voorkeur de omlijstingen van de drie panden in dezelfde lichte kleur (lichtgrijs of gebroken wit) schilderen en de eenheid tussen de gevels herstellen.
