| ADRES | Stationsstraat 35-37, 37 b01/b02, 37 c01/c02, 37 d01/d02 / 6221 BN Maastricht Wilhelminasingel 70 6221 BL Maastricht |
| GEGEVENS | Oorspronkelijke functie: woonhuis Huidige functie: winkel / woonhuis |
| STATUS | Dominant bouwwerk |

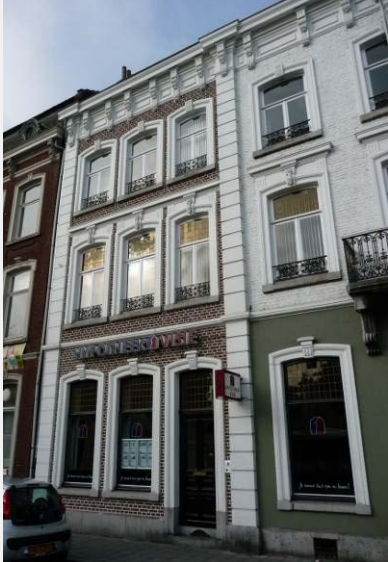
| FOTO'S | <div style="display: flex; justify-content: space-around;"> <div style="text-align: center;"> <p data-bbox="450 1034 778 1061"><i>De voorgevel van Wilhelminasingel 70</i></p> </div> <div style="text-align: center;"> <p data-bbox="896 1034 1385 1093"><i>De voorgevel van Stationsstraat 35 (entree op de hoek) en 37 (ingang in rechter gevelas)</i></p> </div> </div> <div style="text-align: center; margin-top: 20px;"> <p data-bbox="450 1783 1168 1809"><i>De gevel aan de Wilhelminasingel (horende bij Stationsstraat 35, ingang op de hoek).</i></p> </div> |
