| ADRES | Schoolstraat 5 6223 BD Borgharen |
| STATUS | Kenmerkend bouwwerk: bouwvolume, kapvorm, voorgevel GM - 3692 |

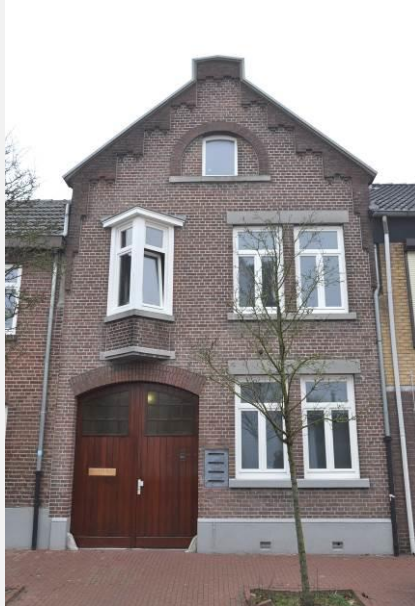
| FOTO'S | <p>Schoolstraat 5</p> |

| OMSCHRIJVING | <p>Inleiding Woonhuis uit ca.1920, gelegen binnen de bebouwde kom van Borgharen.</p> <p>Beschrijving Rijwoning van twee bouwlagen hoog met een kapverdieping onder een een zadeldak haaks op de straat. De voorgevel is een tuitgevel en heeft een gladde, gepleisterde plint. De gevel is opgetrokken in rode baksteen in kruisverband en heeft twee gevelassen. In de linker as is een poortopening met een gemetselde segmentboog, die voorzien is van vernieuwde, dubbele houten deuren en oorspronkelijke hardstenen schampstenen aan de onderzijde van de dagkanten. Rechts van de poort zijn twee vensters met vernieuwde houten T-ramen, die gekoppelde kunststenen boven- en onderdorpels hebben. Erboven, op de verdieping, is eenzelfde gekoppeld venster. Boven de poort is een tweezijdig uitgemetselde erker met een gemetselde borstwering op een kunststenen bodem. De twee erkerramen zijn vernieuwd en de erker heeft een plat dakje met houten overstek. In de geveltop is een rondboogvormige nis met een gemetselde boog en daarbinnen een kleiner, getoogd venster met een oorspronkelijk raam. Aan de onderzijde is een kunststenen onderdorpel. De geveltop is geaccentueerd met een trapsgewijs oplopend gemetseld fries in rode baksteen met donkere voeg.</p> |
| WAARDERING | <p>Het bouwwerk is “kenmerkend” gewaardeerd vanwege zijn architectuurhistorische waarden en meer in het bijzonder omdat:</p> <ul style="list-style-type: none"> • het object ruimtelijk bepalend c.q. markant voor de omgeving is: het is de enige topgevel in een rij lijstgevels. • het object architectuurhistorische betekenis heeft vanwege de esthetische kwaliteit van het ontwerp. |

| | <ul style="list-style-type: none"> • het ontwerp qua indeling en decoraties een hoge mate van architectonische gaafheid bezit. • het een bijzondere detaillering en bijzondere ornamenten heeft, zoals het siermetselwerk, de erker en de geveltop. <p>Waardevolle elementen die bijdragen aan bovengenoemde waardering zijn onder andere:</p> <ul style="list-style-type: none"> • de gepleisterde plint • de schampstenen • het siermetselwerk • de kunststenen dorpels • de erker (excl. ramen) • het zolderraam <p>Het pand is niet dominant gewaardeerd vanwege:</p> <ul style="list-style-type: none"> • de aantasting van de authenticiteit: de vernieuwde ramen en poortdeuren. |

| <p>RICHTLIJNEN</p> | <p>Algemeen:</p> <ul style="list-style-type: none"> • Voor de algemene richtlijnen voor dominante en kenmerkende bouwwerken, alsmede de waardevolle cultuurhistorische elementen, zie paragraaf 2.1 van dit rapport. • Voor de algemene richtlijnen voor onderhoud en wijzigingen van waardevolle groenelementen, zie paragraaf 2.2 van dit rapport. • Voor de algemene richtlijnen voor onderhoud en wijzigingen in cultuurhistorische attentiegebieden en beschermde stadsgezichten, zie paragraaf 2.3 van dit rapport. <p>Objectgericht:</p> <ul style="list-style-type: none"> • Geen aanvullende richtlijnen. |
