ADRES	Franciscus Romanusweg 90 6221 AH Maastricht
GEGEVENS	Oorspronkelijke functie: meisjesschool Zusters Franciscanessen Huidige functie: school (Hoge school Zuid)
STATUS	Dominant bouwwerk (incl. erfafscheiding)
FOTO'S	<div data-bbox="450 465 1054 907">

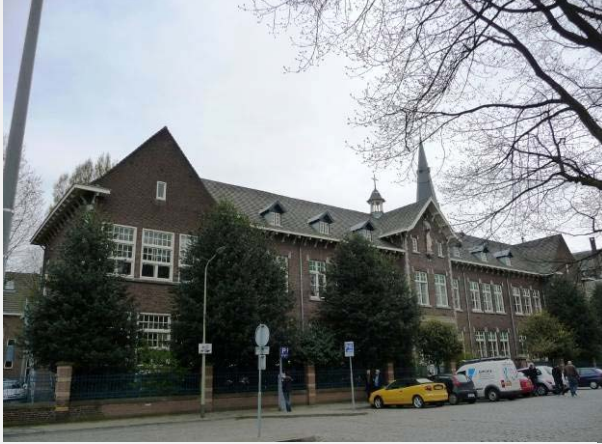
<p data-bbox="450 913 785 943"><i>Franciscus Romanusweg 90, voorgevel</i></p> </div> <div data-bbox="1066 465 1406 907">

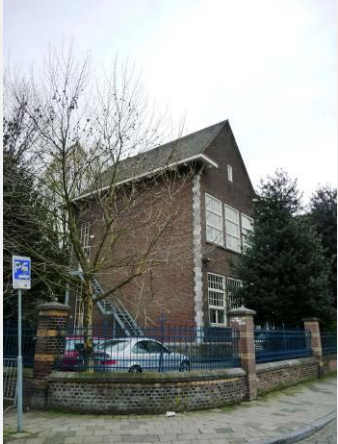
<p data-bbox="1066 913 1235 943"><i>Noordelijke zijgevel</i></p> </div> <div data-bbox="450 974 1054 1415">

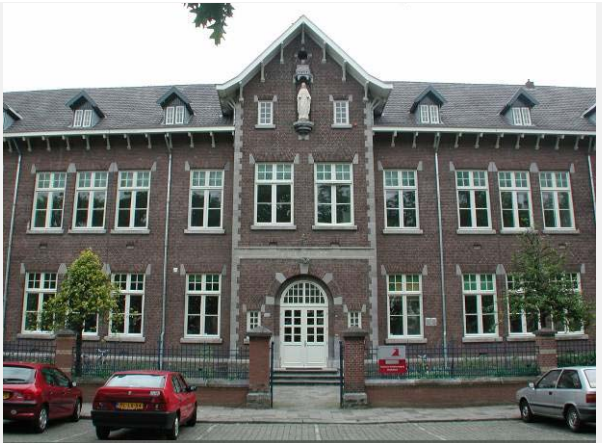
<p data-bbox="450 1422 705 1451"><i>Ingangspartij in de voorgevel</i></p> </div> <div data-bbox="1066 974 1406 1415">

middenrisaliet in de voorgevel. Deze heeft een gemetselde rondboogomlijsting met hardstenen sierstenen en een hardstenen trap. De dubbele houten toegangsdeur met gedeeld bovenlicht is vernieuwd. Links en rechts van de toegang zijn kleine vensters met hardstenen onderdorpels, hardstenen hoekblokken en oorspronkelijke meerruits ramen. Boven de begane grond is een geprofileerde hardstenen lijst. Op de eerste verdieping zijn twee vensters met hardstenen onderdorpels, hardstenen bovenhoekblokken en oorspronkelijke houten T-ramen met meerruits bovenlicht en gedeelde onderramen. Dit type venster komt ook terug in beide bouwlagen van de zeven gevels links en rechts van de middenrisaliet. In de top van de middenrisaliet is een beeldnis met een kunststenen Mariabeeld onder een baldakijn. Links en rechts van de nis zijn kleine vensters, gelijk die op de begane grond. In de geveltop is een oculusvenster. De later gebouwde dwarsvleugels op de hoeken hebben in de voorgevel in beide bouwlagen twee brede vensters met een horizontaal gedeeld, oorspronkelijk driedelig raam. Het onderste deel bestaat uit twee draairamen, de bovenste twee hebben een meerruits roedenverdeling. Dezelfde ramen komen voor op de eerste verdieping van de zijgevel van de zuidelijke hoekvleugel. De noordelijke hoekvleugel heeft een hoog stalen raam met decoratief glas-in-lood, waarin later een nooduitgang is geplaatst.

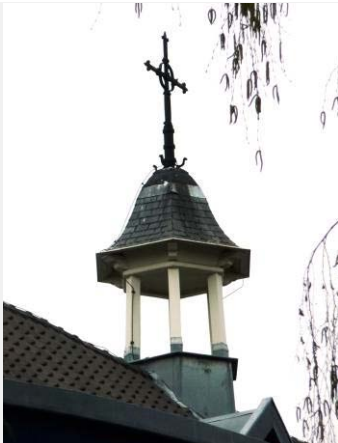
<p data-bbox="1066 1422 1203 1451"><i>Klokkentorentje</i></p> </div>
OMSCHRIJVING	<p data-bbox="450 1496 568 1525"><b>Inleiding</b></p> <p data-bbox="450 1529 1406 1615">Voormalige meisjesschool van de Zusters Franciscanessen in een eclecticismische stijl uit 1916, gelegen binnen de bebouwde kom en binnen het beschermd stadsgezicht van Maastricht.</p> <p data-bbox="450 1653 609 1682"><b>Beschrijving</b></p> <p data-bbox="450 1686 1406 1966">Vrijstaand gebouw, opgebouwd uit een lange tweelaags vleugel parallel aan de straat, gedekt met een zadeldak, met op de hoeken en in het midden dwarsvleugels met dwars geplaatste zadeldaken. De hoekvleugels zijn halverwege de jaren dertig bijgebouwd. De daken zijn gedekt met grijze Tuiles du Nord. In het voorste dakvlak van de hoofdvleugel zijn aan weerszijden van de middenpartij steeds drie oorspronkelijke dakkapelletjes met een zadeldakje en oorspronkelijke draairamen. In het midden van het hoofddak is een houten klokkentorentje met een inzwenkend dakje, gedekt met leien. Het wordt bekroond door een smeedijzeren kruis. Aan de daken is een overstekende bakgoot met een geprofileerde houten gootlijst op decoratieve hoge consoles.</p> <p data-bbox="450 1971 1406 2027">De buitengevels hebben een plint van grove hardstenen blokken en zijn daarboven opgetrokken in rode baksteen met hardstenen hoekkettingen. De hoofdtoegang is in een</p>
