ADRES	Lage Barakken 48, 48a-h 6221 CK Maastricht
GEGEVENS	Oorspronkelijke functie: woonhuis Huidige functie: woonhuis
STATUS	Dominant bouwwerk
FOTO'S

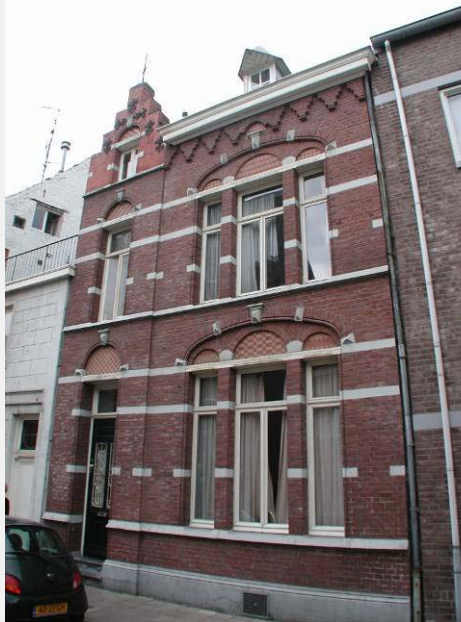
<p data-bbox="448 1099 663 1122"><i>Lage Barakken 48, 48a-h</i></p>
OMSCHRIJVING	<p data-bbox="448 1167 568 1189">Inleiding</p> <p data-bbox="448 1196 1404 1256">Woonhuis met een eclectische voorgevel uit 1901, gelegen binnen de bebouwde kom en binnen het beschermd stadsgezicht van Maastricht.</p> <p data-bbox="448 1290 608 1312">Beschrijving</p> <p data-bbox="448 1323 1404 1480">Tussenwoning opgebouwd uit twee bouwlagen onder een zadeldak dat gedekt is met muldenpannen, waarbij aan de linker zijde een steekapje is van een trapgevel boven de linker gevelas. In het voorste dakvlak van het zadeldak is een oorspronkelijke dakkapel met een overstekend kapje en origineel houten raam. Aan het dak is een bakgoot met een geprofileerde houten gootlijst.</p> <p data-bbox="448 1487 1404 1576">De voorgevel heeft een gepleisterde plint met een luchtrooster of kelderlicht. Daarboven is de gevel opgetrokken in rode baksteen met gepleisterde banden. Er zijn hardstenen banden die tevens als onderdorpels voor de vensters fungeren.</p> <p data-bbox="448 1583 1404 2018">De linker gevelas is uitgemetseld als risaliet. De toegang is in deze gevelas en deze heeft een hardstenen trapje en een oorspronkelijke voordeur met glaspanelen, siersmeedwerk en een bovenlicht. De toegang heeft een gemetselde rondboogbeëindiging met kunststenen aanzet- en sluitstenen en siermetselwerk in het boogveld. Boven de deuropening is een houten latei met een blikken sierrandje. Boven de deur is een venster met een segmentboogbeëindiging, siermetselwerk in het boogveld, decoratieve houten latei en oorspronkelijk houten T-raam. De gevelas wordt bekroond door een gemetselde trapgevel met een rondboogvenster, voorzien van oorspronkelijk raam, decoratieve latei en gemetselde ontlastingsboog met sluitsteen. In de trapgevel zijn zes gesmede sierankers verwerkt. Op de top is een smeedijzeren bekroning. In de rechter gevelas van de voorgevel is in iedere bouwlaag een driedelig venster met in het midden een origineel houten T-raam en twee smalle zijramen met bovenlicht aan weerszijden. Ze hebben een gezamenlijke houten bovenlatei met een blikken sierrandje en zijn gevat onder een gemetselde segmentboog met kunststenen sierstenen. In het boogveld heeft ieder venster</p>

<p>een eigen ontlastingsboog met siermetselwerk. Onder de dakgoot is trapsgewijs siermetselwerk aangebracht.</p>
<p>WAARDERING</p>	<p>Het bouwwerk is “dominant” gewaardeerd vanwege zijn historisch-ruimtelijke samenhang, architectuurhistorische waarden en meer in het bijzonder omdat:</p> <ul style="list-style-type: none"> • het object deel uit maakt van een laatnegentiende- en vroegtwintigste-eeuwse uitbreidingswijk van de stad waaraan een stedenbouwkundig plan ten grondslag ligt en waarvan de oorspronkelijke ruimtelijke structuur nog herkenbaar aanwezig is. • het object onderdeel is van en ondersteunend is aan een straatwand met voorgevels uit verschillende bouwperiodes, die een eenheid vormen door maatvoering en ritmering. • het object architectuurhistorische betekenis heeft vanwege de esthetische kwaliteit van het ontwerp. • het ontwerp een hoge mate van architectonische gaafheid bezit. • het een bijzonder materiaalgebruik en een bijzondere detaillering heeft, namelijk het sierpleisterwerk, siermetselwerk, de decoratieve lateien en de trapgevel. <p>Waardevolle elementen die bijdragen aan bovengenoemde waardering zijn onder andere:</p> <ul style="list-style-type: none"> • de gepleisterde plint • de hardstenen onderdorpels • het sierpleisterwerk (banden, sierstenen) • het siermetselwerk • de voordeur met bovenlicht • de oorspronkelijke ramen • de geprofileerde lateien met bliken sierrandje • de trapgevel • de sierankers • de gootlijst • de dakkapel

<p>RICHTLIJNEN</p>	<p>Algemeen:</p> <ul style="list-style-type: none"> • Voor de algemene richtlijnen voor dominante en kenmerkende panden, alsmede de waardevolle cultuurhistorische elementen, zie paragraaf 2.1 van dit rapport. • Voor de algemene richtlijnen voor onderhoud en wijzigingen in cultuurhistorische attentiegebieden en beschermde stadsgezichten, zie paragraaf 2.3 van dit rapport. <p>Objectgericht:</p> <ul style="list-style-type: none"> • Geen aanvullende richtlijnen.
