ADRES	Stationsstraat 28 6221 BR Maastricht	
GEGEVENS	Oorspronkelijke functie:	winkel-woonhuis Huidige functie: horeca / woonhuis
STATUS	Dominant bouwwerk	
FOTO'S

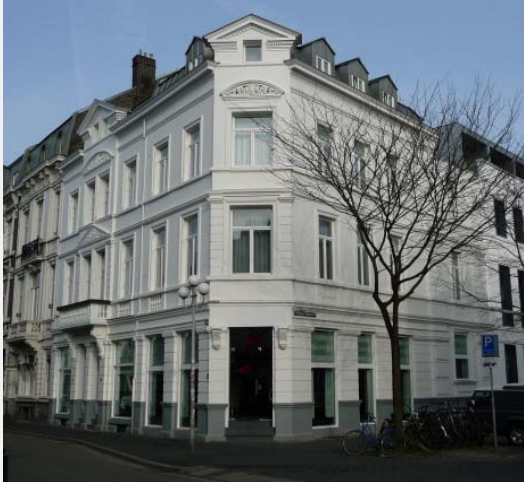
<p data-bbox="450 954 855 1012"><i>De gevels van het complex Stationsstraat 28 op de hoek met de Alexander Battalaan (rechts).</i></p>

De gevel aan de Alexander Battalaan bestaat uit twee geveldelen. Het linker deel dat bij de hoofdbouw hoort en welke drie vensterassen telt, gevolgd door het rechter geveldeel van een achter- of tussenbouw welke één travee breed is en zich van de rest onderscheidt door de hoeklisenen. De verschillende cordonlijsten lopen echter door over de volle breedte. De architectuur van beide geveldelen sluit aan bij die van de Stationsstraat. Het enige verschil is dat de borstwering onder de vensters op de eerste verdieping hier uitgevoerd is met vlakke panelen. Alle vensters in de gevel zijn vernieuwd. Het raam op de begane grond van de achterbouw is hoger in de gevel geplaatst ten opzichte van de overige vensters op de begane grond.

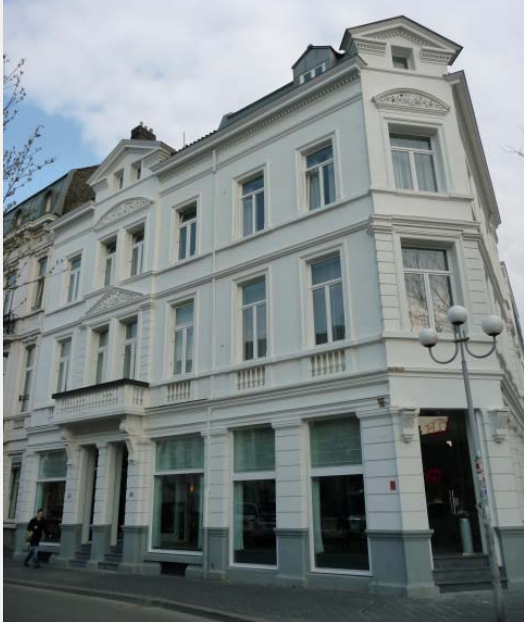
<p data-bbox="450 1680 711 1706"><i>De gevel aan de Stationsstraat</i></p>	
OMSCHRIJVING	<p data-bbox="450 1747 568 1774">Inleiding</p> <p data-bbox="450 1783 1409 1841">Complex van drie woonhuizen, gebouwd in 1886 in eclectistische stijl, gelegen binnen de bebouwde kom binnen het beschermde stadsgezicht van Maastricht.</p> <p data-bbox="450 1877 609 1904">Beschrijving</p> <p data-bbox="450 1912 1409 2027">L-vormig complex op de hoek van de Stationsstraat en de Alexander Battalaan. Het complex telt drie bouwlagen en is geheel onderkelderd. De hoek is afgeschuind. Het complex is gedekt met een mansardedak dat met de hoek is mee 'gevouwen' en een dakschild met een moderne zinken bekleding aan de straatzijde. In dit voorste dakschild</p>

De gevel aan de Stationsstraat is zes traveeën breed. De tweede en derde travee van links zijn uitgevoerd als een risaliet. Het pleisterwerk ter hoogte van de begane grond is uitgevoerd met horizontale groeven, aan de bovenzijde afgesloten met een sobere kroonlijst; op de verdiepingen is het pleisterwerk onbewerkt. In de eerste en tweede travee van links zijn twee voordeuren, geplaatst in een ondiepe portiek met enkele hardstenen treden. De deuren zijn vernieuwd, net als de ruime vensteropeningen met etalageruiten aan weerszijden. Enkele van de gevelopeningen lijken daarbij naar onder toe vergroot te zijn. Alle verdiepingen zijn visueel van elkaar gescheiden door een geprofileerde lijst.

De risaliet heeft op de eerste verdieping een balkon met hardstenen bodem dat rust op twee gedecoreerde consoles. Het balkon heeft een hekwerk met kunststenen balusters. Het balkon is te bereiken via dubbele balkondeuren, welke vernieuwd zijn. De gevelopeningen hebben een rechtgesloten bovenzijde en zijn gevat in een gestucte, geprofileerde omlijsting. De risaliet is ter hoogte van de eerste verdieping voorzien van geblokte hoeklisenen. Boven de balkondeuren is, ter breedte van de risaliet, een fronton met een met guirlandes gedecoreerd timpaan. De twee vensters daarboven, op de tweede verdieping, zijn op soortgelijke wijze bekroond met een rondgebogen fronton. Ook hier is het boogveld gedecoreerd met guirlandes. De risaliet wordt afgesloten met een boven de gootlijst uitstekend fronton, voorzien van zware geprofileerde lijst met bloktand en twee kleine, vernieuwde zolderraampjes. Alle ramen op de eerste en tweede verdieping zijn vernieuwd in kunststof. De vensters zijn gevat in een sobere, geprofileerde omlijsting. De vensters hebben hardstenen raamdorpels die zijn opgenomen in de cordonlijsten. In de borstwering onder de vensters op de eerste verdieping zijn balusters opgenomen. De gevel eindigt met een kroonlijst met tandlijst.
