ADRES	Kerkstraat 10 6223 BK Borgharen
GEGEVENS	Oorspronkelijke functie: parochiekerk Huidige functie: parochiekerk
STATUS	Dominant bouwwerk [excl. aanbouwen uit 1963] GM - 3687
FOTO'S	<div data-bbox="456 495 900 1193">

R.K. parochiekerk H. Cornelis (voorheen St. Martinus) uit 1888, ontworpen door J. Kayser, gelegen binnen de bebouwde kom van Borgharen.

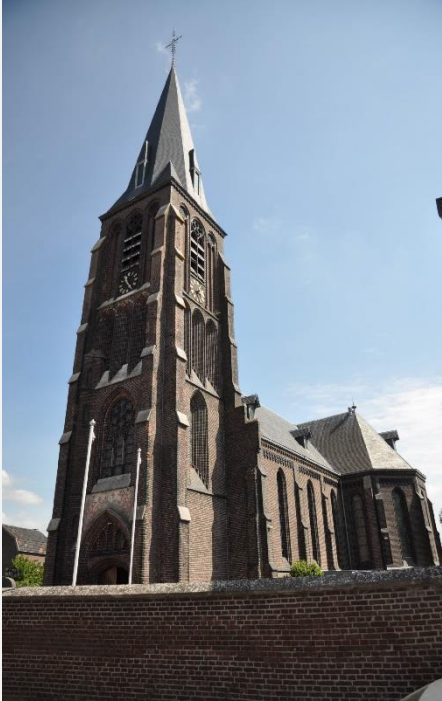
<p data-bbox="456 1200 619 1227"><i>De H. Corneliskerk</i></p> </div> <div data-bbox="916 495 1398 813">

De kerk werd in 1887-1888 gebouwd op de plek van een oudere, gotische voorganger. De neogotische kerk is een ontwerp van architect Johannes Kayser (1842-1917). De kerk werd in 1891 gewijd door bisschop Boermans.

De kerk heeft een kruisvormige plattegrond met een toren aan de westzijde. Het schip is drie traveeën diep tot aan de transeptkruising. De transeptarmen en de absis hebben een drie-achtste sluiting. De gevel tussen het schip en de absis is bovendaks uitgevoerd als een trapgevel, waarvan de trappen ooit nieuw zijn gemetseld.

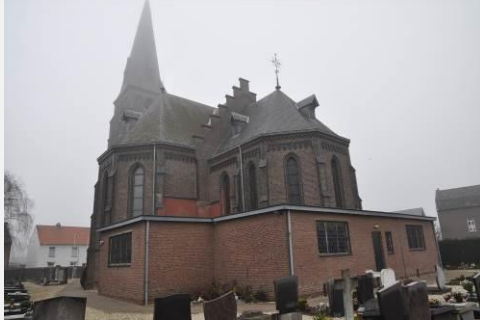
<p data-bbox="916 819 1193 846"><i>De absis en de aanbouw uit 1963</i></p> </div> <div data-bbox="916 875 1398 1193">

In 1962 zijn de oorspronkelijke sacristie en een bergruimte naast de absis afgebroken en vervangen door een éénlaags aanbouw rondom de absis, ter vergroting van de kerkruimte. De aanbouw is opgebouwd in machinale baksteen en heeft een plat dak. Deze valt buiten de bescherming. Er zijn brede vensters in aangebracht, voorzien van

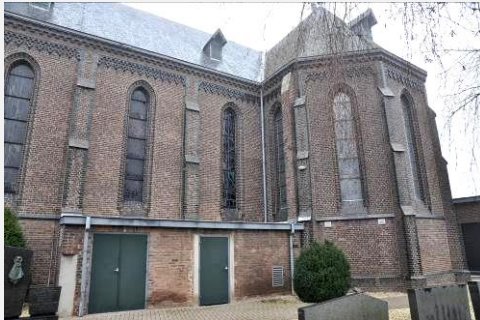
<p data-bbox="916 1200 1359 1227"><i>De zuidzijde van het schip met de éénlaags aanbouw</i></p> </div> <div data-bbox="456 1261 900 1946">

<p>decoratief glas-in-lood en sier-smeedwerk (ca.1963). Tegen de zuidelijke schipgevel is in de late twintigste eeuw nog een éénlaags aanbouw geplaatst van gele baksteen, met een plat dak. Hierin zijn naderhand stalen deuren geplaatst. Ook deze aanbouw valt buiten de bescherming.</p> <p>Het orgel in het interieur is afkomstig uit het klooster van de Broeders van de Beyart in Maastricht (1915, aangepast 1955). In de noordelijke kruisarm bevindt zich nog een authentieke biechtstoel.</p> <p>N.B. De kerk beschikt over een zogenaamde “vanwege-bescherming” (rijksmonumentale status), welke betrekking heeft twee in de linker zijmuur van de kerk ingemetselde grafstenen uit 1535 en 1720, een hardstenen doopvont uit de 15^e eeuw in de kruisarm aan de zuidzijde en twee monumentale luidklokken uit 1699.</p>
<p>WAARDERING</p>	<p>Het bouwwerk is “dominant” gewaardeerd vanwege zijn historisch-ruimtelijke samenhang en architectuurhistorische en (cultuur)historische waarden en meer in het bijzonder omdat:</p> <ul style="list-style-type: none"> • het object deel uit maakt van de historische dorpskern van Borgharen en is gelegen op de plek van de oude parochiekerk van het dorp, die teruggaat tot in de middeleeuwen. • het object ruimtelijk bepalend c.q. markant voor de omgeving is. • het gebouw mede in relatie tot zijn omgeving een bijzondere beleving heeft en belangrijk is voor de identiteit van de omgeving: de parochiekerk vormde eeuwenlang hét geestelijke centrum van het dorp. • het object architectuurhistorische betekenis heeft vanwege de esthetische kwaliteit van het ontwerp door Johannes Kayser. • het ontwerp een redelijke mate van architectonische gaafheid bezit. • het een plaatselijke uiting van een belangrijke internationale architectuurstijl betreft, namelijk de neogotiek. • het gebouw behoort tot het oeuvre van een belangrijke negentiende-eeuwse architect: Johannes Kayser. • het een bijzondere detaillering of bijzondere ornamenten heeft, met name in het siermetselwerk en het glas-in-lood. • het object betekenis heeft voor de plaatselijke geschiedenis als uitdrukking van een religieuze ontwikkeling. <p>Waardevolle elementen die bijdragen aan bovengenoemde waardering zijn onder andere:</p> <ul style="list-style-type: none"> • het siermetselwerk • de geglazuurde bakstenen • de oorspronkelijke deuren • de glas-in-loodramen van de kerk (Nicolas, Pieters en Griesenbrock) • de glas-in-loodramen en siersmeedwerk van de aanbouw bij de absis (Griesenbrock) • de oorspronkelijke dakkapellen • de torenspits • de smeedijzeren dakbekroningen • de reliëfsteen in de noordelijke transeptarm (Christus) • het hardstenen kruis met de sokkel uit 1840

- De latere aanbouw aan de zuidzijde van het schip verstoort het gevelbeeld, door het gebrek aan architectonische kwaliteit. Verwijdering of vervanging door een meer passend bouwvolume is wenselijk.

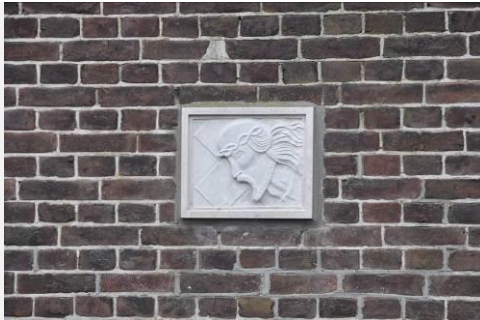
<p data-bbox="916 1585 1324 1612"><i>Plaquette met het gekroonde hoofd van Christus</i></p> </div> <div data-bbox="916 1641 1398 1946">

De buitenmuren zijn opgetrokken in rode baksteen in kruisverband en hebben nog grotendeels het oorspronkelijke voegwerk. De gevels zijn geleed met gemetselde steunberen die naar boven toe verjongen. De waterlijsten, hoeken van de steunberen en de vensteromlijstingen zijn geaccentueerd met donkergroen geglazuurde keramische stenen. Iedere travee van de gevels wordt aan de bovenzijde afgesloten door een sierfries van opengewerkte, groen geglazuurde, keramische sierstenen. Onder de goot is een gemetselde sierlijst. In de borstwering van de noordelijke transeptarm is een steen geplaatst met daarop in reliëf het hoofd van Christus met de doornenkroon en op de achtergrond het kruis.

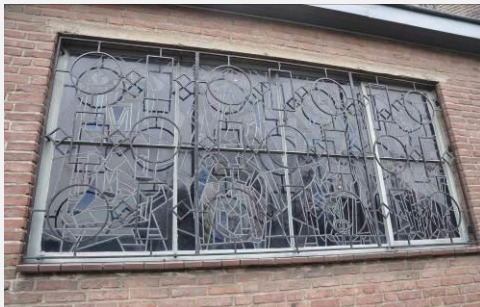
<p data-bbox="916 1953 1382 1980"><i>Glas-in-loodraam van Fr. Griesenbrock in de aanbouw</i></p> </div>
