ADRES	Schoolstraat 48 6223 BG Borgharen
GEGEVENS	Oorspronkelijke functie: woonhuis Huidige functie: woonhuis
STATUS	Kenmerkend bouwwerk: bouwvolume, kapvormen, voorgevels GM – 3788
FOTO'S

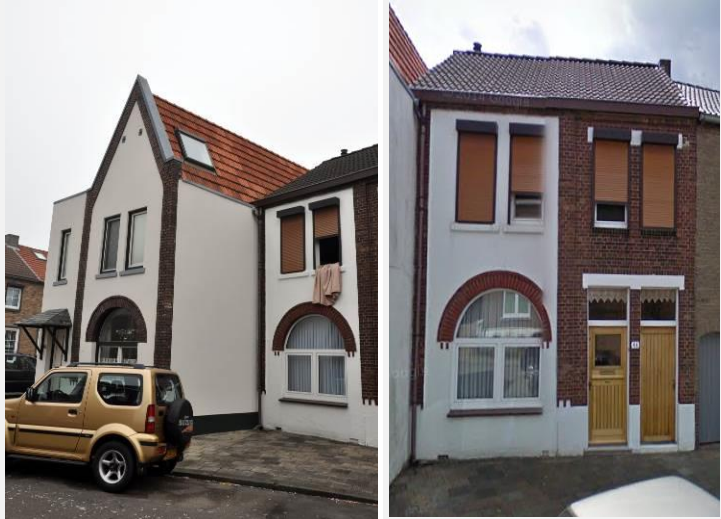
<p>Schoolstraat 48</p> <p>Schoolstraat 46</p>
OMSCHRIJVING	<p>Inleiding Samen met nummer 46 een dubbel woonhuis uit ca. 1920, gelegen binnen de bebouwde kom van Borgharen.</p> <p>Beschrijving Halfvrijstaand dubbelpand, van twee bouwlagen hoog.</p> <p>Het woonhuis heeft een zadeldak met de nok haaks op de straat, gedekt met rode muldenpannen en links daarvan een bouwdeel met een plat dak. In het rechter dakschild van het zadeldak is een modern dakvenster, in het linker dakschild is een moderne dakkapel met plat dak.</p> <p>De voorgevel bestaat uit een brede topgevel rechts en een rechte, smalle lijstgevel links. De gevels zijn gepleisterd en de topgevel heeft een omlijsting in rode baksteen die circa een meter boven het maaiveld stopt en voorzien is van sierblokjes aan de onderzijde. De toegang bevindt zich in het linker geveldeel en bevat een vernieuwde voordeur. Erboven is een afdakje gedekt met leien, dat waarschijnlijk niet oorspronkelijk is. In het rechter geveldeel is een rondboogvormig venster met een rondboogvormige ontlastingsboog in rode baksteen met sierblokjes bij de aanzetten. Het T-raam en de hardstenen onderdorpel zijn vernieuwd. Op de eerste verdieping is in het linker geveldeel één smal venster en in het rechter geveldeel zijn twee smalle vensters. Ze hebben vernieuwde ramen, moderne rolluiken en gepleisterde onderdorpels.</p> <p>Oorspronkelijk waren er drie gepleisterde siervlakken onder de dakrand van het linker geveldeel en was er een zeskantig venster in de geveltop van het rechter geveldeel. Deze zijn onlangs dichtgezet en glad gepleisterd.</p>

<ul style="list-style-type: none"> • het object architectuurhistorische betekenis heeft vanwege de esthetische kwaliteit van het ontwerp. • de straatgevels een waardevolle maatvoering en ritmering bezitten, die het straatbeeld verlevendigen. • het een bijzonder materiaalgebruik en een bijzondere detaillering heeft, namelijk de combinatie van glad pleisterwerk met siermetselwerk in rode baksteen. <p>Waardevolle elementen die bijdragen aan bovengenoemde waardering zijn onder andere:</p> <ul style="list-style-type: none"> • het gladde pleisterwerk • het siermetselwerk • de kunststenen lateien • de oorspronkelijke onderdorpels <p>Het pand is niet dominant gewaardeerd vanwege:</p> <ul style="list-style-type: none"> • de aantasting van de authenticiteit: de vernieuwde ramen en deuren en de verdwenen geveldetails.
<p>RICHTLIJNEN</p>	<p>Algemeen:</p> <ul style="list-style-type: none"> • Voor de algemene richtlijnen voor dominante en kenmerkende bouwwerken, alsmede de waardevolle cultuurhistorische elementen, zie paragraaf 2.1 van dit rapport. • Voor de algemene richtlijnen voor onderhoud en wijzigingen van waardevolle groenelementen, zie paragraaf 2.2 van dit rapport. • Voor de algemene richtlijnen voor onderhoud en wijzigingen in cultuurhistorische attentiegebieden en beschermde stadsgezichten, zie paragraaf 2.3 van dit rapport. <p>Objectgericht:</p> <ul style="list-style-type: none"> • Het is wenselijk om, als de ramen en deuren vernieuwd moeten worden, deze bij beide panden een gelijke vormgeving te geven, bij voorkeur geïnspireerd op de oorspronkelijke indeling, materialisering en profilering.
