ADRES	Maaspuntweg 1 6221 CG Maastricht
GEGEVENS	Oorspronkelijke functie: woonhuis Huidige functie: kantoor
STATUS	Kenmerkend bouwwerk: voorgevel en dakvorm GM - 3842

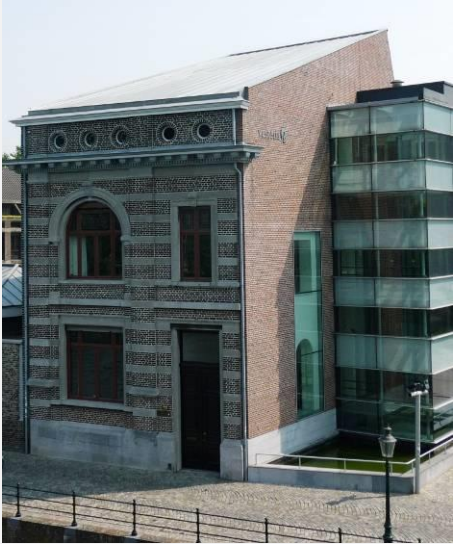
<p><i>De voorgevel van Maaspuntweg 1</i></p>
--------	---

OMSCHRIJVING	<p><b>Inleiding</b> Woonhuis met een laatnegentiende-eeuwse lijstgevel in eclecticisme stijl, gelegen binnen de bebouwde kom binnen het beschermde stadsgezicht van Maastricht. Het pand is eind twintigste eeuw aan de achterzijde verbonden met een nieuwbouw en van binnen sterk gerenoveerd.</p> <p><b>Beschrijving</b> Vrijstaand pand, opgebouwd uit twee bouwlagen en een mezzanino onder een lessenaardak, gedekt met zink. Aan het dak is een geprofileerde bakgoot. De voorgevel heeft een hardstenen plint en is daarboven opgetrokken in baksteen met hardstenen banden. De gevel is twee gevelassen breed, waarvan de linker tussen gemetselde lisenen is gevat. De toegang is in de rechter gevelas en deze bevat een oorspronkelijke dubbele houten paneeldeur met een bovenlicht. De deuropening heeft een hardstenen omlijsting. Links is een breed, rechthoekig venster met een hardstenen omlijsting. Het bevat een oorspronkelijk houten raam met een centraal T-raam en twee zijvensters met bovenlichten. De bovenlichten zijn voorzien van glas-in-lood. Het is voorzien van een ingebouwd rolluik. Boven de begane grond is een hardstenen profiellijst. Op de eerste verdieping is links een breed rondboogvenster met een decoratieve hardstenen omlijsting, waarvan de boog voorzien is van hardstenen kraag- en sluitstenen. Het bevat een oorspronkelijk houten raam met een centraal T-raam en twee afgeronde zijvensters met bovenlichten. De bovenlichten zijn voorzien van glas-in-lood. Het venster is voorzien van een ingebouwd rolluik. In de rechter gevelas is een venster met een geprofileerde hardstenen omlijsting met een oorspronkelijk houten T-raam met glas-in-lood in het bovenlicht. Boven de tweede verdieping is een houten kroonlijst met consoles, een tandlijst en een zinken afdekking. Daarboven is een lage mezzanino met vijf ronde vensters met houten raampjes.</p>

<p>RICHTLIJNEN</p>	<p>Algemeen:</p> <ul style="list-style-type: none"> <li>• Voor de algemene richtlijnen voor dominante en kenmerkende bouwwerken, alsmede de waardevolle cultuurhistorische elementen, zie paragraaf 2.1 van dit rapport.</li> <li>• Voor de algemene richtlijnen voor onderhoud en wijzigingen van waardevolle groenelementen, zie paragraaf 2.2 van dit rapport.</li> <li>• Voor de algemene richtlijnen voor onderhoud en wijzigingen in cultuurhistorische attentiegebieden en beschermde stadsgezichten, zie paragraaf 2.3 van dit rapport.</li> </ul> <p>Objectgericht:</p> <ul style="list-style-type: none"> <li>• Geen aanvullende richtlijnen.</li> </ul>
